## DIAGNOSTIC AMIANTE «Avant-Travaux » : Partiel

**Commune :** Gimel  
**Parcelle n° :** 584  
**N° ECA :** 1  
**Bâtiment :** Appartements, Rte de Longirod 2, Gimel.  
**Typologie :** 2 logements.  
**Propriétaire :** Monsieur Ezio Cadente, Rte de Longirod 2, Gimel.  
**Travaux :** Transformations  
**Architecte:** Joëlle Rufenacht, Rue de l'Union 3, Gimel.

## DIAGNOSTIC AMIANTE «Avant-Travaux » : Complet

**Commune :** Gimel  
**Parcelle n° :** 584  
**N° ECA :** 3  
**Bâtiment :** Garage, Rte de Longirod 2, Gimel.  
**Typologie :** Garage.  
**Propriétaire :** Monsieur Ezio Cadente, Rte de Longirod 2, Gimel.  
**Travaux :** Démolitions  
**Architecte :** Joëlle Rufenacht, Rue de l'Union 3, Gimel.

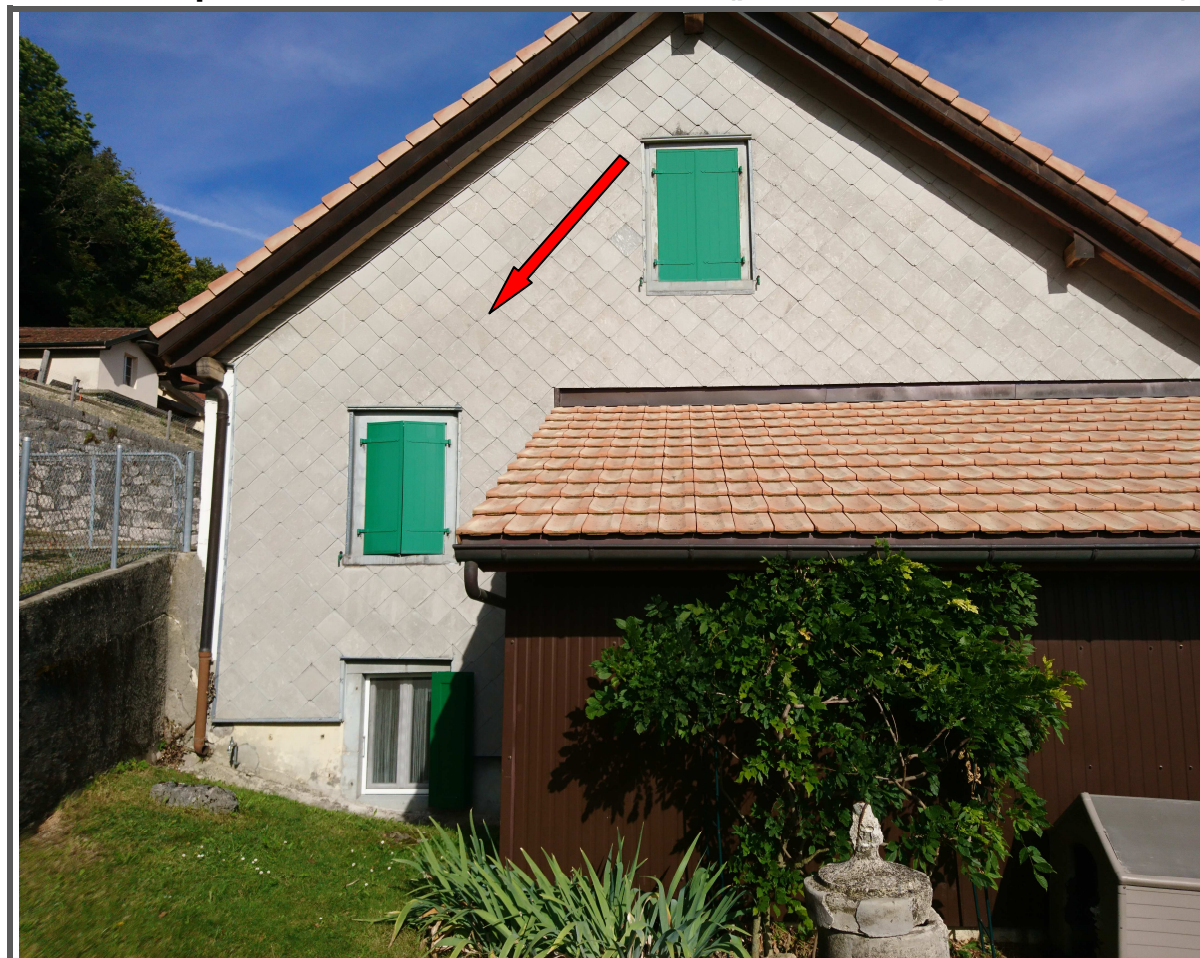
**Photos du produit amianté en situation (positions voir plans en annexes)**

**Produit(s) n°: 11.492 façade ouest partielle, tuile fibro-ciment.**

N° Produit	Niv.	Affectation	Produits & Type	Amiante Assainir (en cas de travaux) ***	Degrés Urgence *	1) Type Entreprise désamiantage 2) Type de décharge	Surface M2 Dimension **	Remarques
11.492	Extérieur	façade ouest partielle	tuile fibro-ciment	amiante NFA MPd	III	1) Habilitées 2) Type B	env. 50 m2	sans échantillon

**Non faiblement aggloméré, soumis aux intempéries****Totale : 2**

**Contact occasionnelle extérieur, amiante confinée****Type : C**

**Travaux de désamiantage** Tous travaux concernant le produit pollué décrit ci-dessus, doivent être effectués selon les lois et les normes en vigueur (ex: directives SUVA, loi OMoD). Ces obligations doivent être mise en œuvre aussi bien sur le chantier, lors du transport, lors d'un traitement hors chantier et de la mise en décharge. Les entreprises habilitées concernées par ces travaux devront justifier de leurs compétences en la matière lors de l'adjudication des travaux et présenter, à la fin des travaux de dépollution, les différents justificatifs.
