## Rapport de diagnostic des polluants

ID rapport	2509-AvT-VCPG
Version	1
Diagnostic partiel	Non
Type d'inspection	Avant travaux
Assainissement	Non
Date inspection	07.10.2025
Evaluation avec conditions	Non
Polluants	Amiante PCB

Objet	Villa COMPONDU
Année de construction du bâtiment	en 1974
Bien-fond / Parcelle	896
EGID	859107 ECA 637
Adresse	Route de Provence 10 1188 Gimel

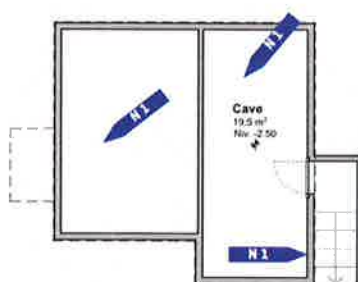
ID plan	1
Étage	Sous-sol

N1	Sol, murs et plafond	NFA
----	----------------------	-----

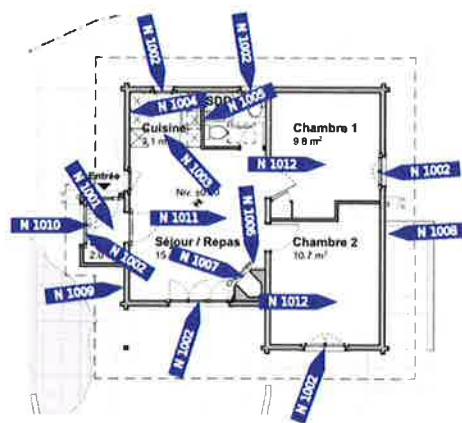
ID plan	2
Étage	Rez-de-chaussée

N1001	Colle de carrelage beige	NFA
N1002	Mastic de fenêtre	NFA
N1003	Colle de carrelage blanc	NFA
N1004	Colle de faïence blanche	NFA
N1005	Colle de faïence blanche	NFA
N1006	Colle de carrelage brun	NFA
N1007	Crépi intérieur	NFA
N1008	Crépi extérieur	NFA
N1009	Crépi extérieur	NFA
N1010	Murs et plafond	NFA
N1011	Parquet en bois	NFA
N1012	Sol, murs et plafond	NFA

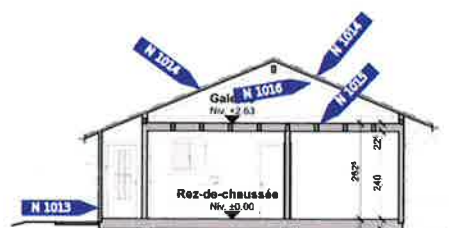
ID plan	3
Étage	Toiture et extérieur

N1013	Tableau électrique	Installations
N1014	Tuiles en terre cuite	NFA
N1015	Sol	NFA
N1016	Charpente en bois	NFA
