Rapport de diagnostic des polluants

ID rapport	PR2512031_Gimel_Rosière10
Version	1
Diagnostic partiel	Non
Type d'inspection	Avant travaux
Assainissement	Non
Date inspection	05.12.2025
Evaluation avec conditions	Non
Polluants	Amiante

Objet	Maison individuelle
Année de construction du bâtiment	en 1965
Bien-fond / Parcelle	740
ECA	574
Adresse	Avenue de la Rosière 10 1188 Gimel

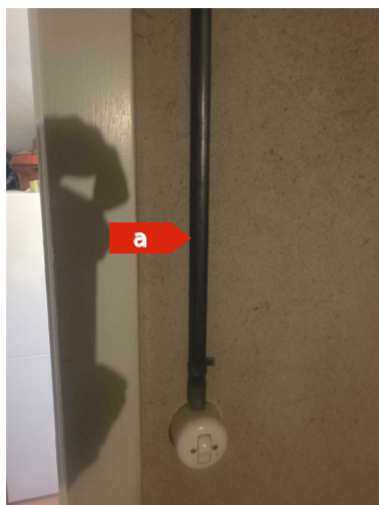
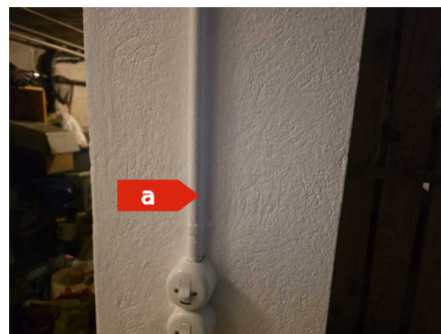
Fiche 1: Gaine électrique type Bergman

Localisation		Élément		Amiante	
ID plan	-1	ID élément	0012	Quantité approximative	Non défini
		Étage	Sous-sol	Évaluateur	Défaut
Local	Tout l'étage	Échantillon prélevé	Non	Contient de l'amiante	a
		Type de matériau	NFA

1 ^{re} étape				2 ^e étape			3 ^e étape	
Type d'amiante	Etat de la surface	Influences de extérieures	Total évaluation du matériau	Type et fréquence d'utilisation des locaux	Localisation du matériau	Evaluation de l'utilisation des locaux	Degré d'urgence des mesures à prendre	Mesure d'urgence conseillée
1	0	0	1	2	2	B	III	Non

Sous tension, susceptible de contenir des MSP. Des investigations supplémentaires sont nécessaires lors du démontage.

Assainissement par une entreprise spécialisée en désamiantage et reconnue par la SUVA

Décharge type E / Voir tableau "conditionnement"

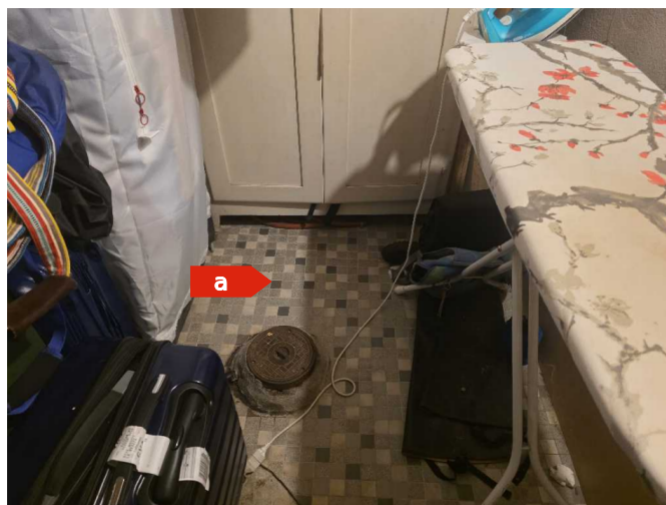
Fiche 2: Colle de carrelage mosaïque gris

Localisation		Élément		Amiante	
ID plan	-1	ID élément	0025	Quantité approximative	6 m ²
		Étage	Sous-sol	Évaluateur	Laboratoire
Local	Local chauffage	Échantillon prélevé	Oui	Contient de l'amiante	a
		Type de matériau	NFA

1 ^{re} étape				2 ^e étape			3 ^e étape	
Type d'amiante	Etat de la surface	Influences de extérieures	Total évaluation du matériau	Type et fréquence d'utilisation des locaux	Localisation du matériau	Evaluation de l'utilisation des locaux	Degré d'urgence des mesures à prendre	Mesure d'urgence conseillée
1	0	0	1	2	3	C	III	Non
Mesure d'assainissement à prendre								
Assainissement par une entreprise spécialisée en désamiantage et reconnue par la SUVA								
Filière d'élimination et conditionnement								
Décharge type E / Voir tableau "conditionnement"

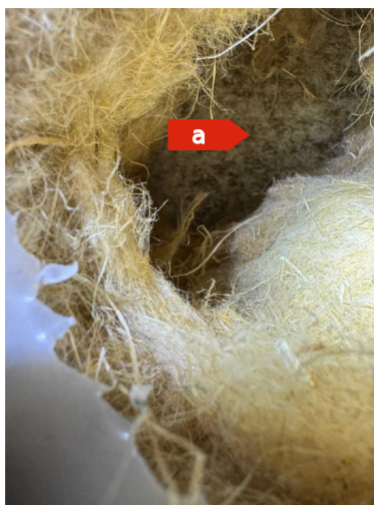
Fiche 9: Panneaux en fibrociment

Localisation		Élément		Amiante	
ID plan	1	ID élément	0205	Quantité approximative	100 m ²
		Étage	1er étage (Combles)	Évaluateur	Expert
Local	Sous-toiture	Échantillon prélevé	Non	Contient de l'amiante	a
		Type de matériau	NFA

1 ^{re} étape				2 ^e étape			3 ^e étape	
Type d'amiante	Etat de la surface	Influences de extérieures	Total évaluation du matériau	Type et fréquence d'utilisation des locaux	Localisation du matériau	Evaluation de l'utilisation des locaux	Degré d'urgence des mesures à prendre	Mesure d'urgence conseillée
1	0	1	2	2	2	B	II	Non
Mesure d'assainissement à prendre								
Assainissement par une entreprise respectant les mesures de protection selon les règles en vigueur								
Filière d'élimination et conditionnement								
Décharge type B / Voir tableau "conditionnement"

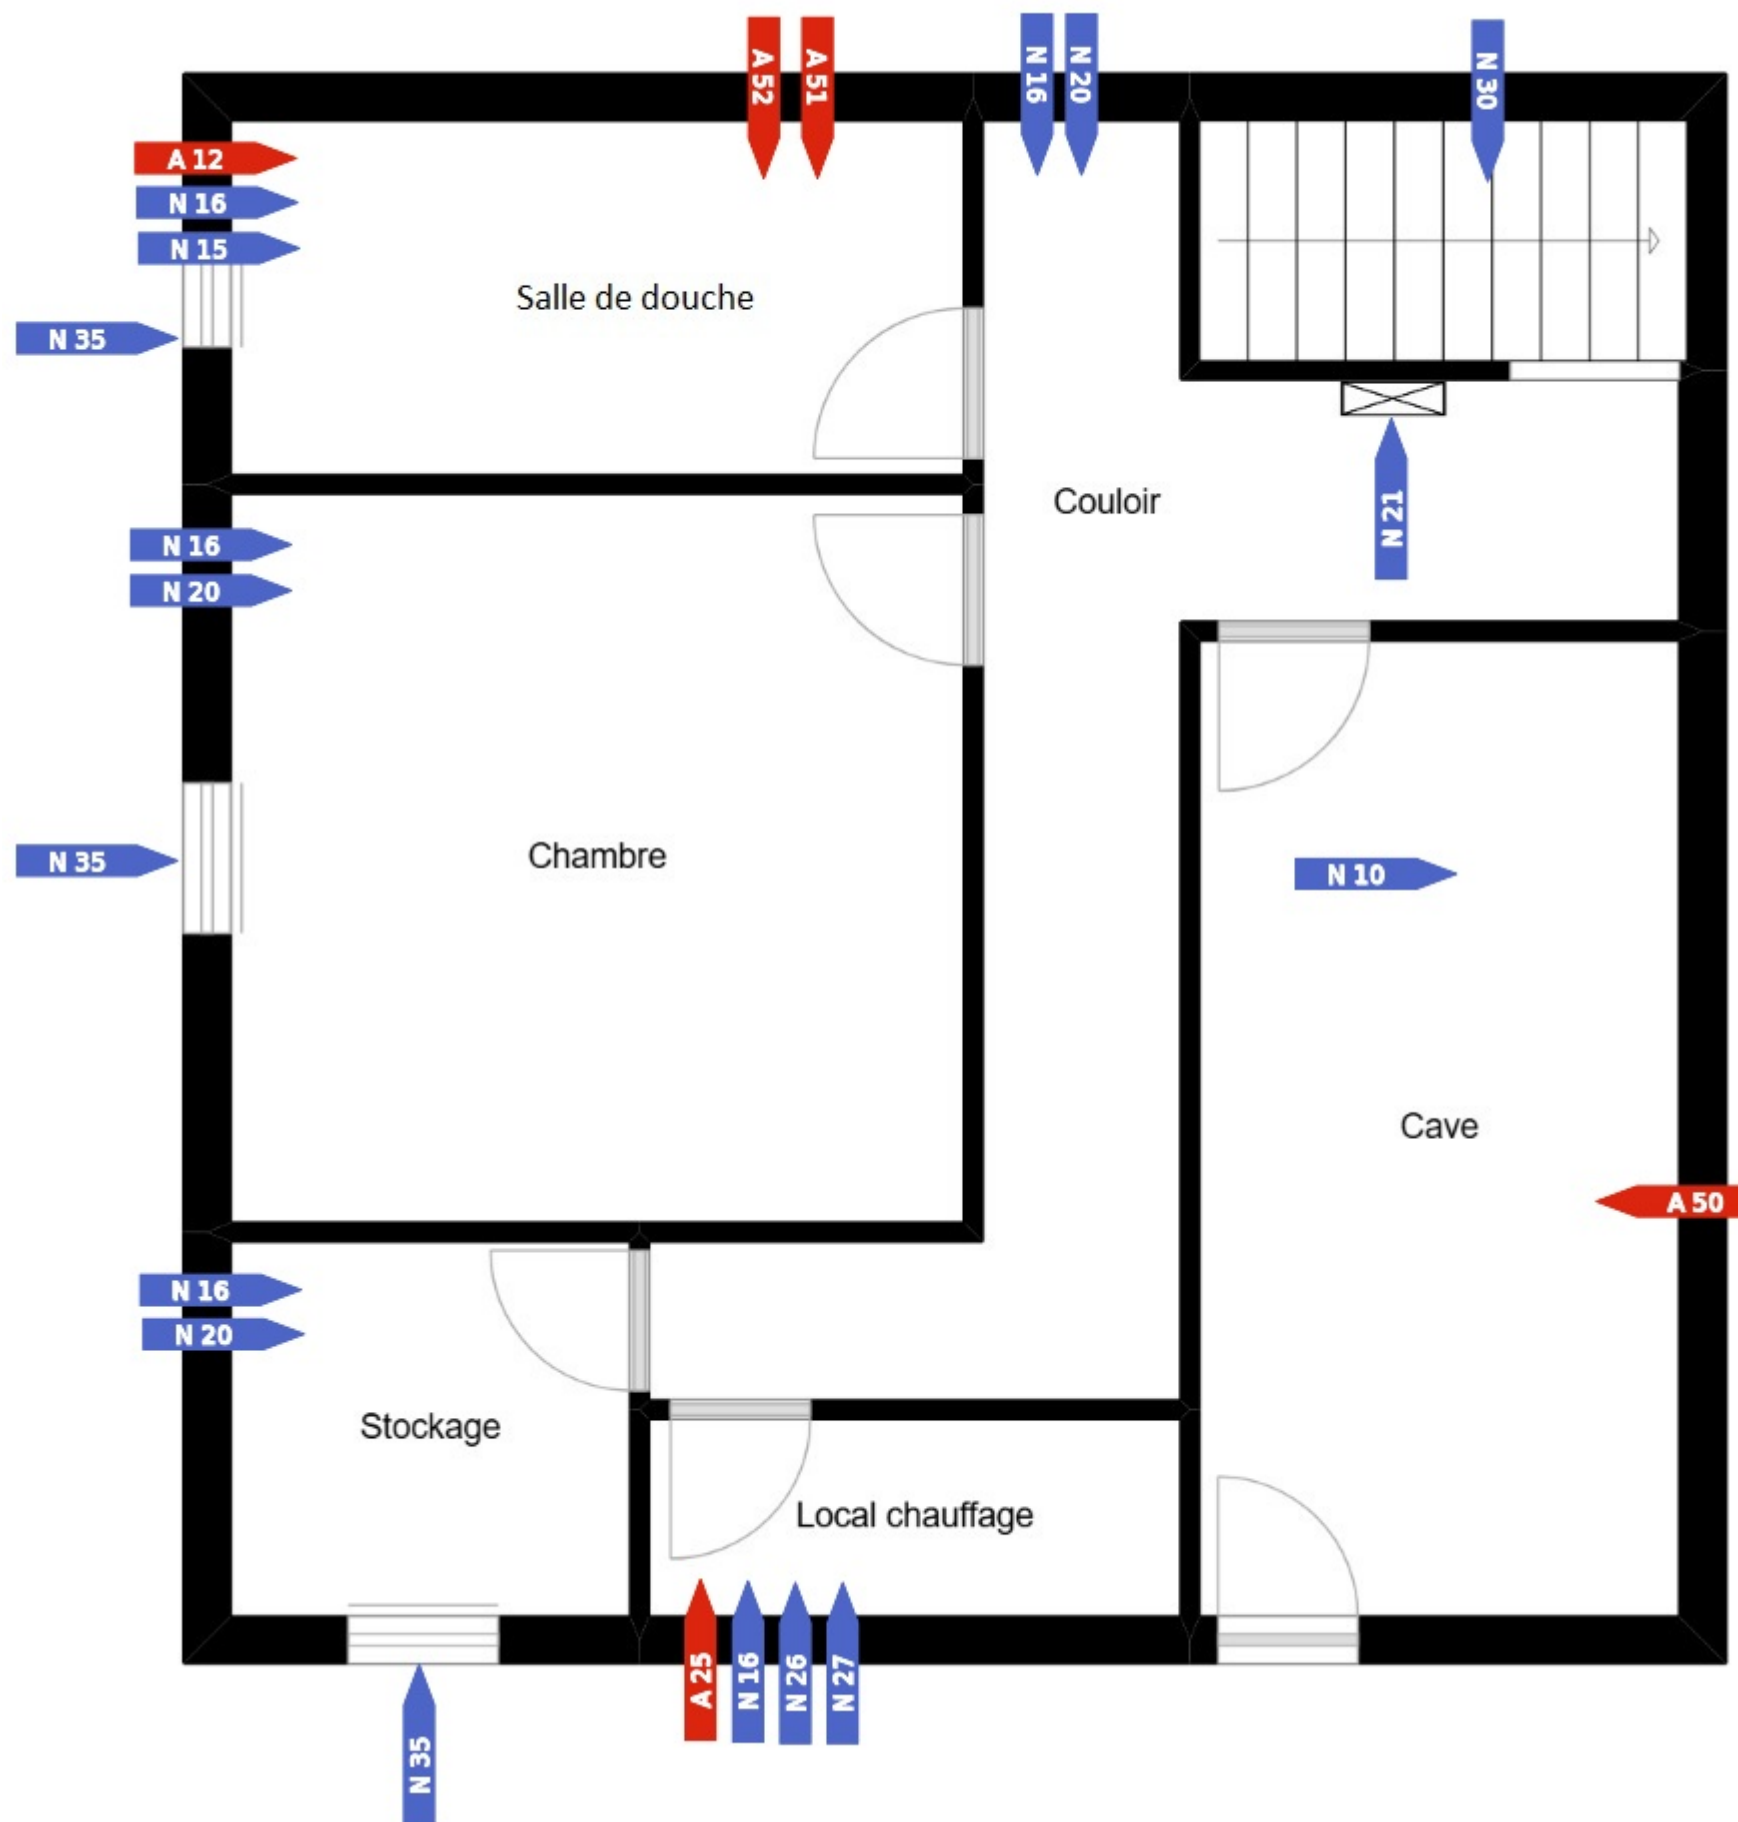
ID plan	-1
Étage	Sous-sol

A12	Gaine électrique type Bergman / NFA
A50	Éléments sous chape / NFA

N10	Sol, murs et plafond	NFA
N15	Sol et plafond	NFA
N16	Crépi de fond	NFA
N20	Parquet flottant	NFA
N21	Tableau électrique	Installations
A25	Colle de carrelage mosaïque gris	NFA
N26	Colle de plinthe ocre	NFA
N27	Système de chauffage	NFA
N30	Escalier en béton lavé	NFA
N35	Fenêtres	NFA
A51	Gaine technique	Installations
A52	Éléments sous bac de douche	Installations

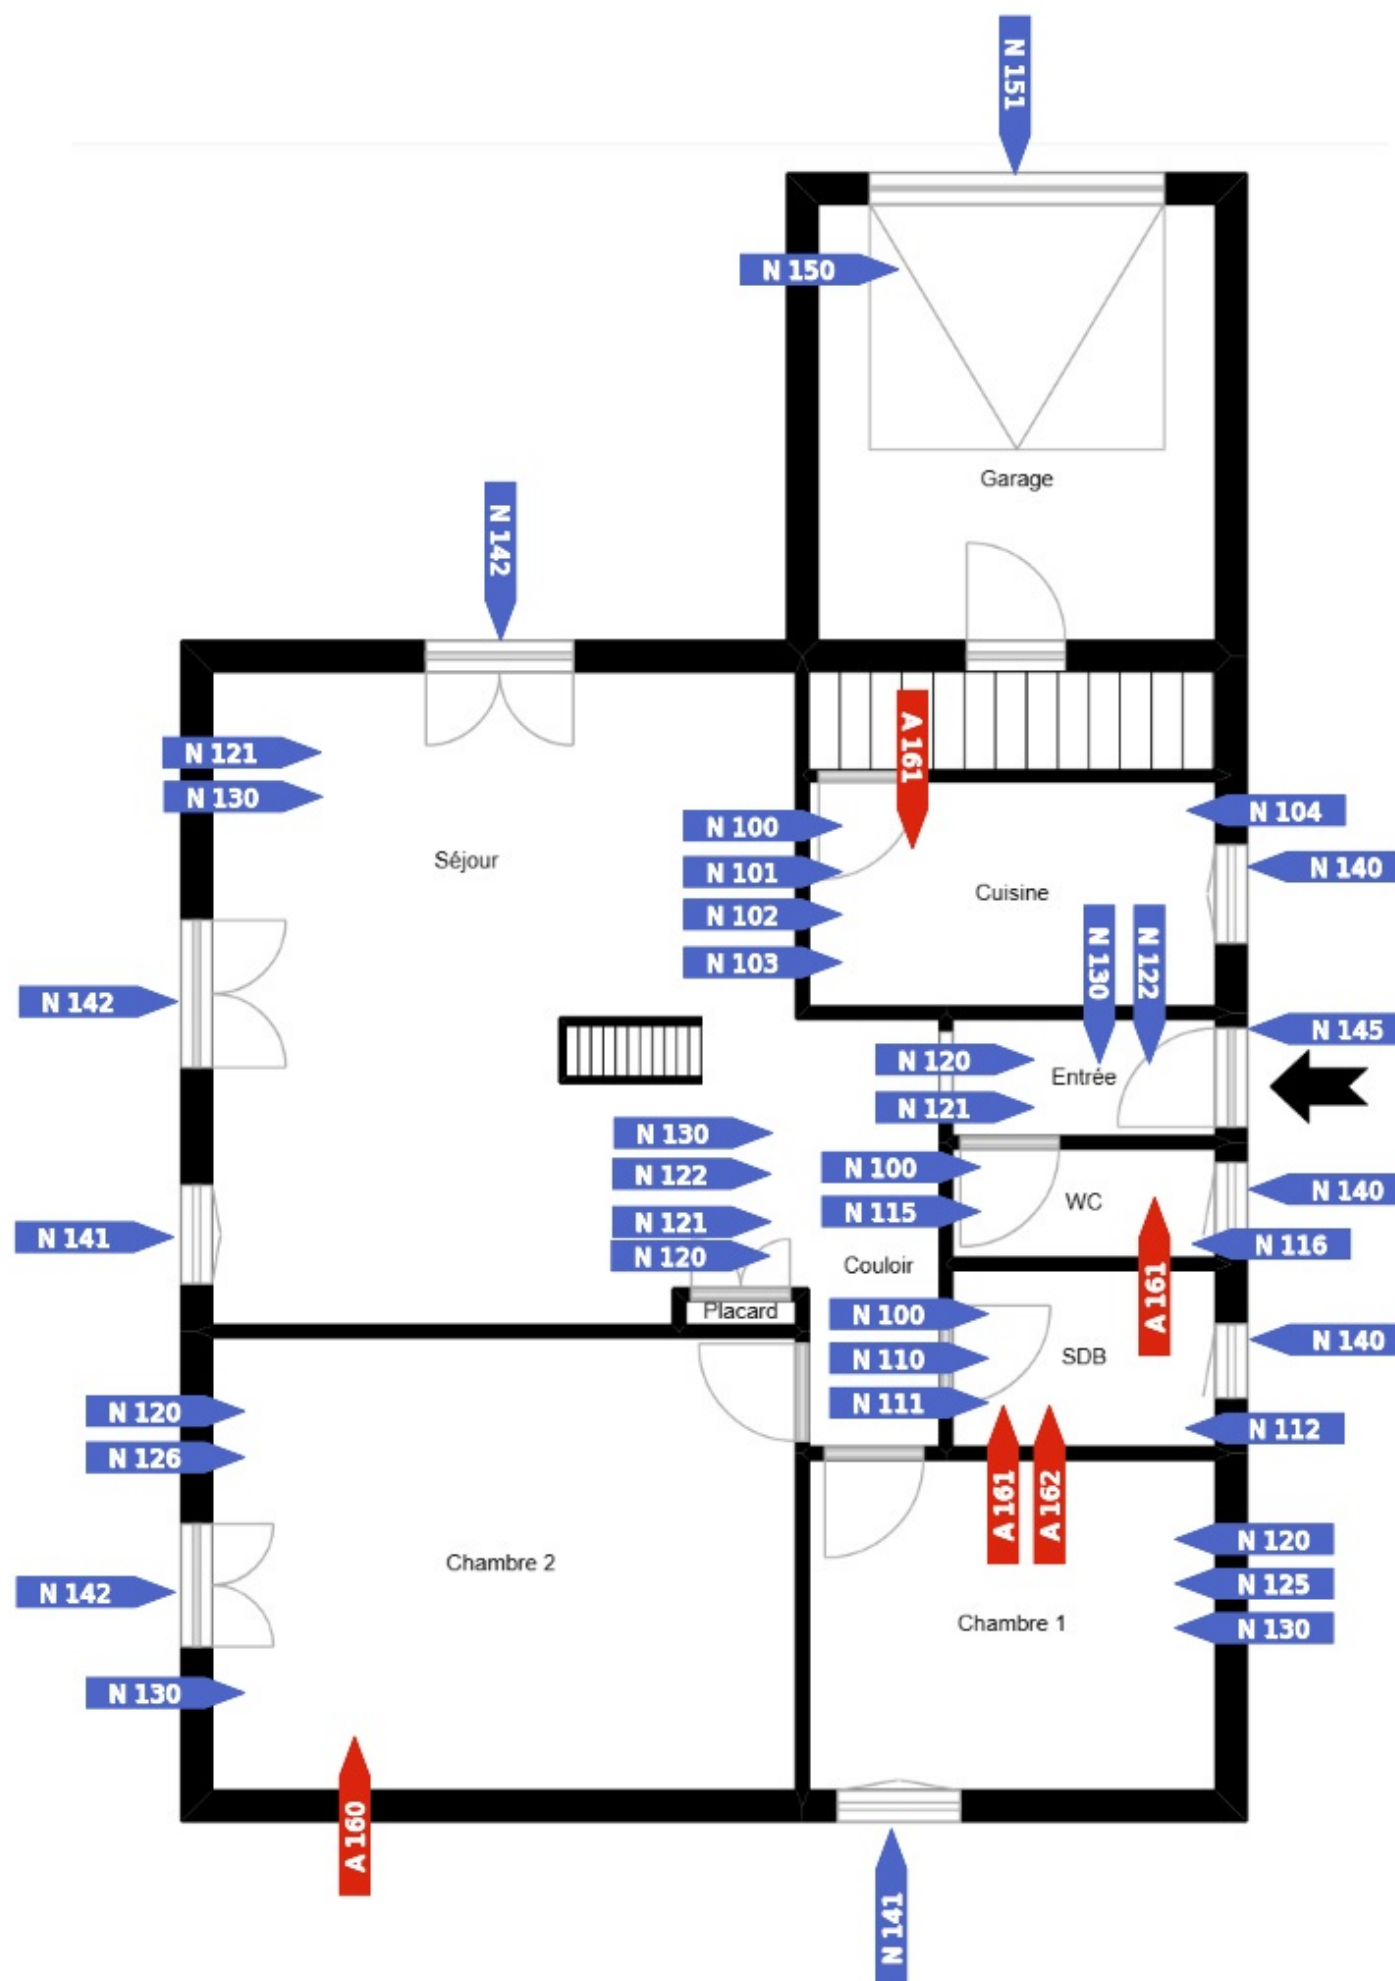
Étage	Rez-de-chaussée
-------	-----------------

A160	Éléments sous chape / NFA
------	---------------------------

N100	Linoléum effet carrelage	NFA
N101	Colle de carrelage mosaïque gris et beige	NFA
N102	Colle de plinthe noire 10x10	NFA
N103	Colle de faïence blanche 17.5x12	Installations
N104	Plaque bitumineuse sous évier	NFA
N110	Colle de carrelage mosaïque ocre	NFA
N111	Colle de plinthe noire 10x10	NFA
N112	Colle de faïence blanche 15x7.5	Installations
N115	Colle de carrelage mosaïque beige	NFA
N116	Colle de plinthe noire 10x10	NFA
N120	Parquet flottant	NFA
N121	Linoléum multicouche + colle	NFA
N122	Colle de plinthe noire 10x10	NFA
N125	Colle de parquet mosaïque	NFA
N126	Colle de parquet mosaïque	NFA
N130	Papier peint grain	NFA
N140	Mastic de fenêtres	NFA
N141	Mastic de fenêtres	NFA
N142	Mastic de porte vitrée	NFA
N145	Masse d'égislation porte d'entrée	NFA
N150	Murs sol et plafond	NFA
N151	Mastic de porte de garage	NFA
A161	Gaine technique	Installations
A162	Éléments sous baignoire	Installations

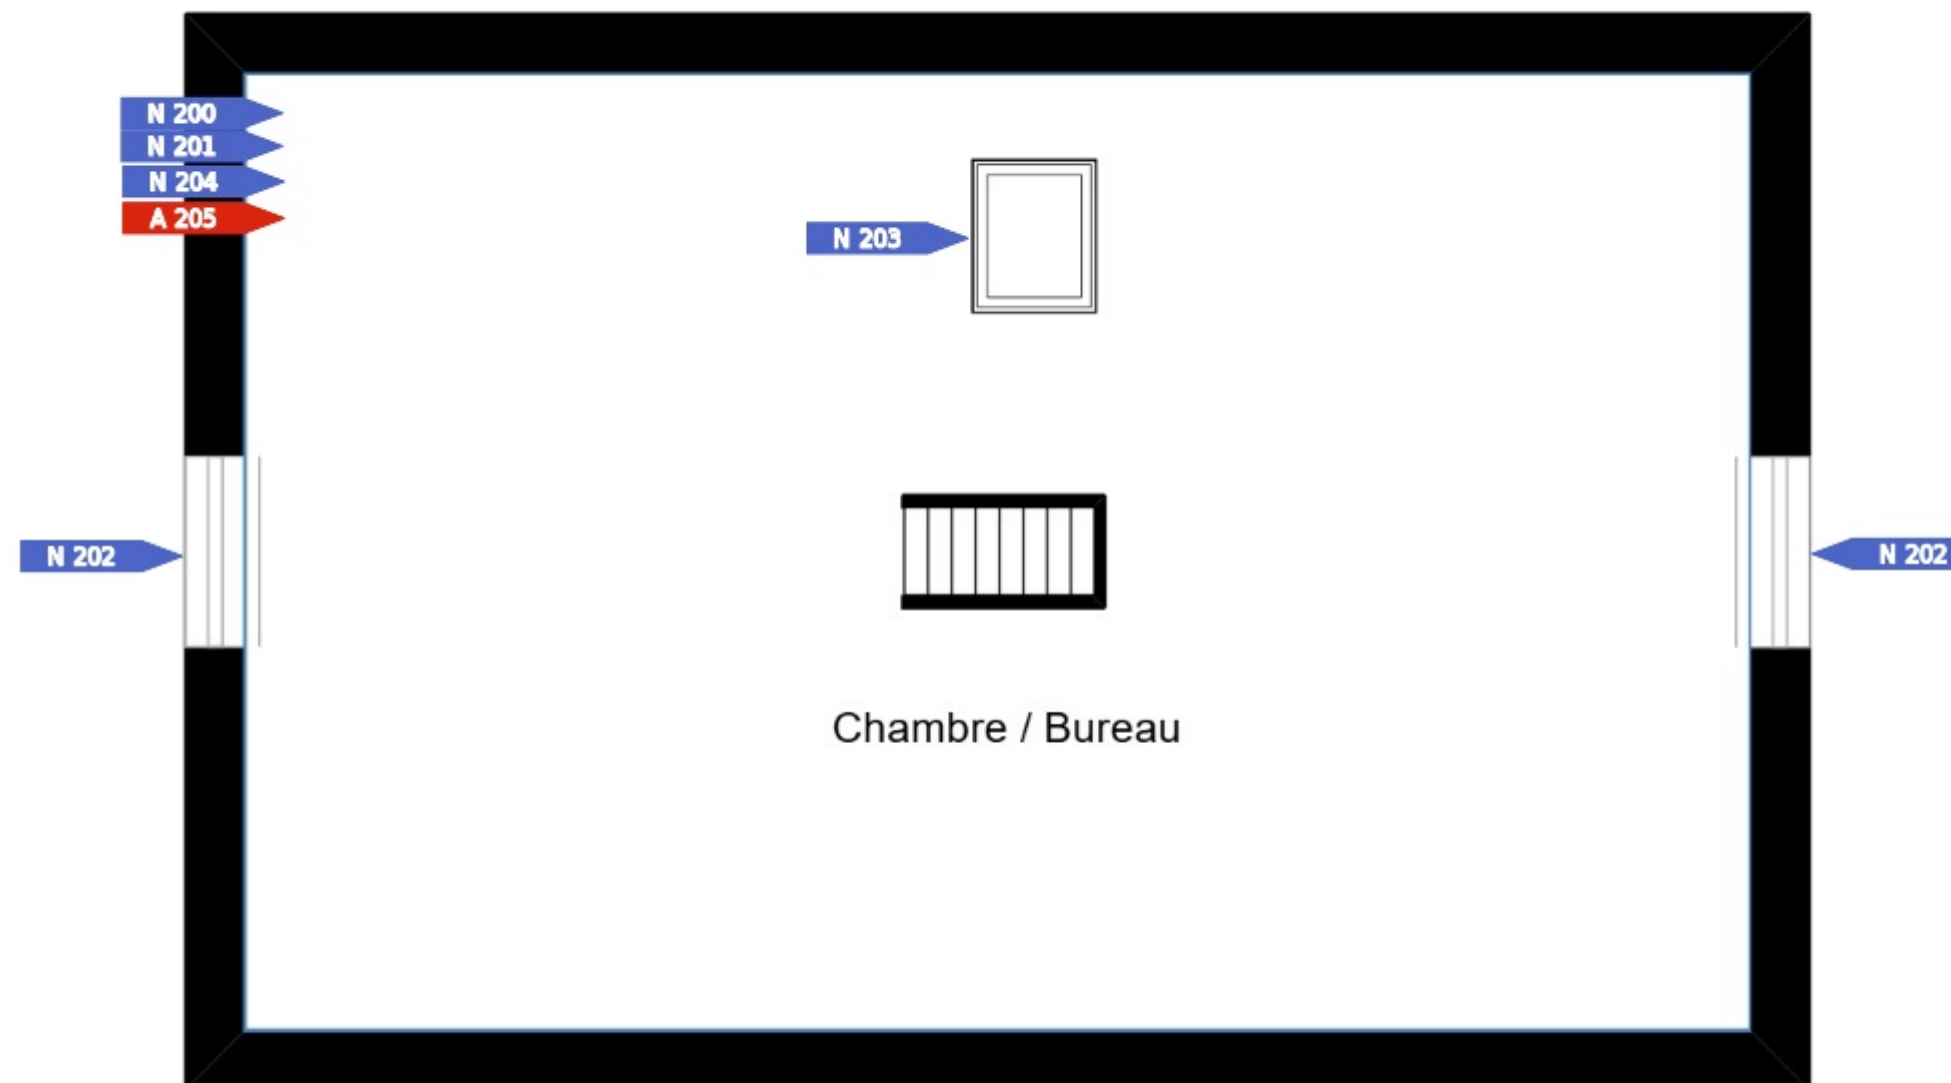
ID plan	1
Étage	1er étage (Combles)

N200	Moquette beige	NFA
N201	Mur panneaux en bois	NFA
N202	Mastic de fenêtres	Installations
N203	Vélux	Installations
N204	Plafond en lambris	NFA
A205	Panneaux en fibrociment	NFA

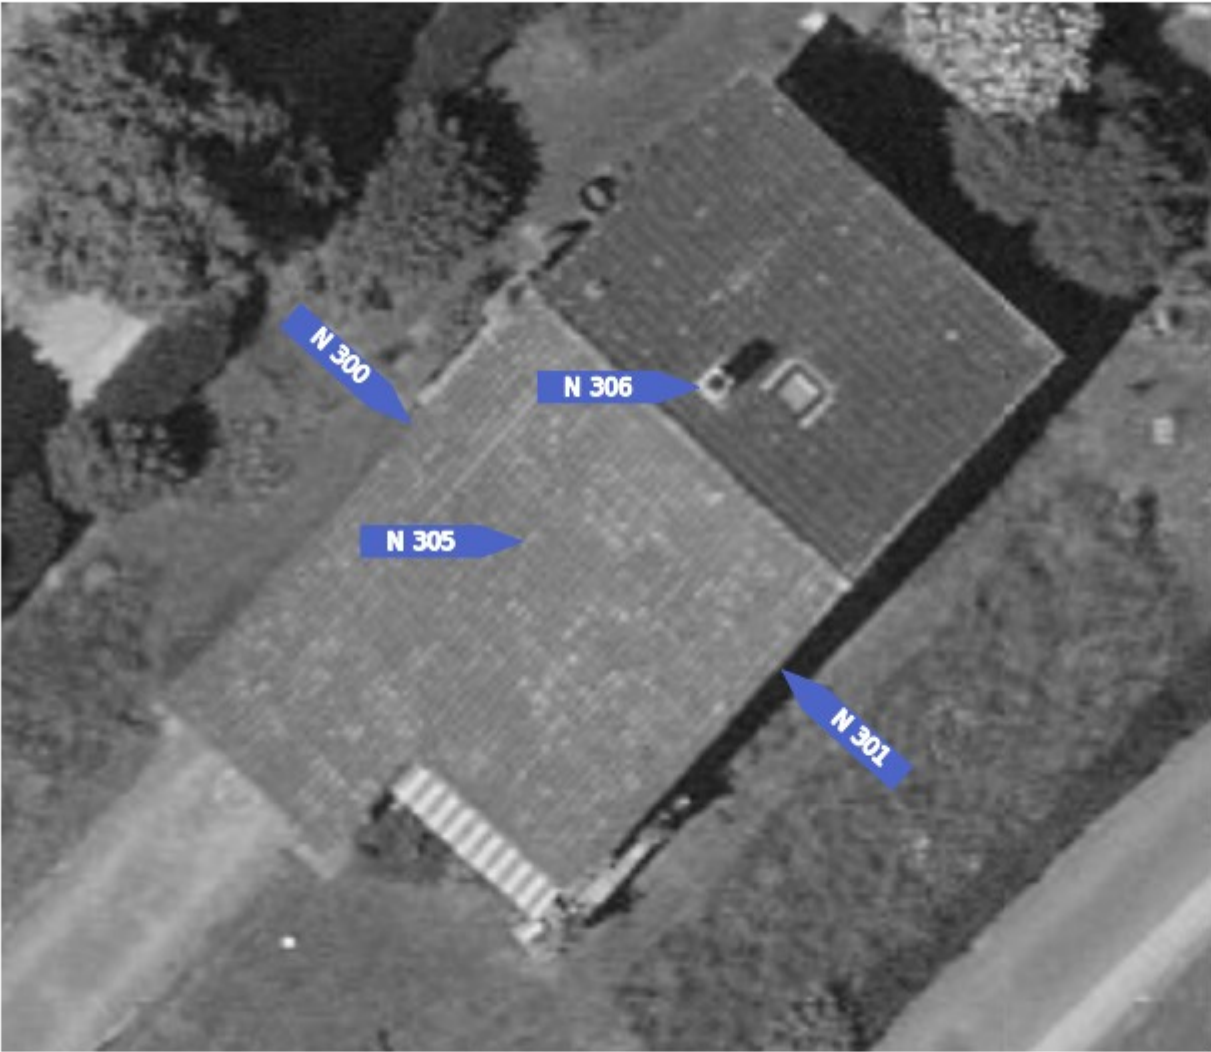
ID plan	2
Étage	Extérieur

N300	Crépi extérieur gris et beige	NFA
N301	Crépi extérieur gris et beige	NFA
N305	Tuiles en terre cuite	NFA
N306	Conduit de cheminée en ciment	NFA
